**嘉定安亭博园路 6966 号  
“5·27”一般触电事故调查报告**

嘉定区生产安全事故调查组

2025 年 8 月 25 日

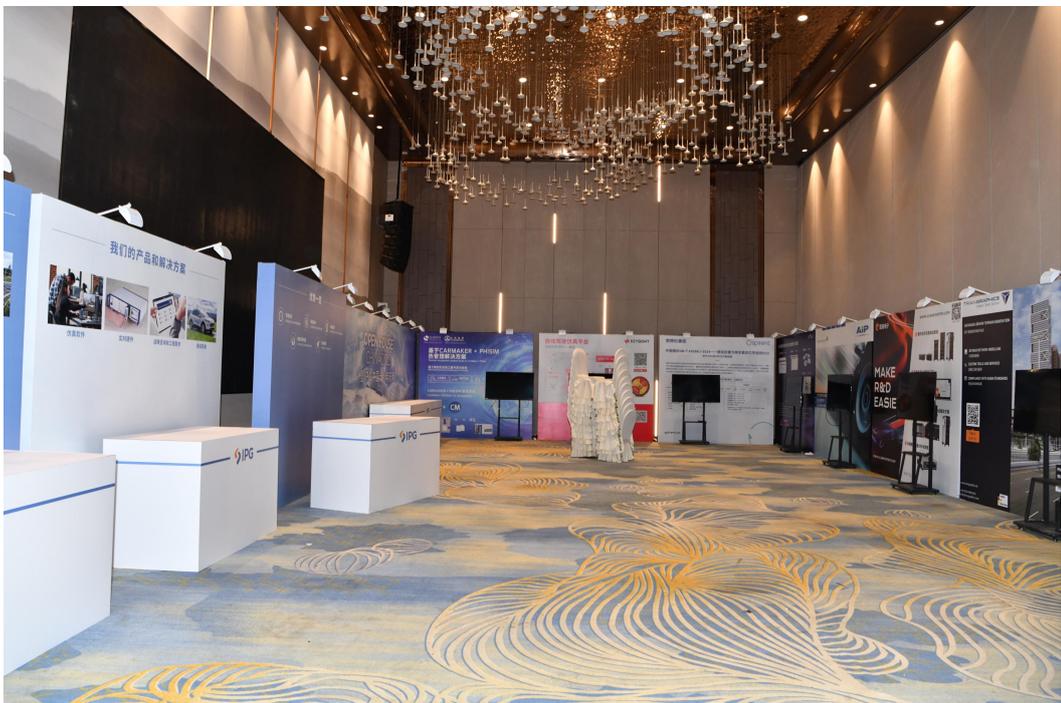
图 1

1. 瑞立厅位于瑞立酒店 2 楼，整体已隔分为 3 个小厅，事故发生在瑞立厅最西侧的小厅西面中间靠墙处。厅内东、西、北 3 面均立有背景板，背景板主体为金属框架，其上固定有喷绘布，且背景板上均挂有射灯。（如图 1）

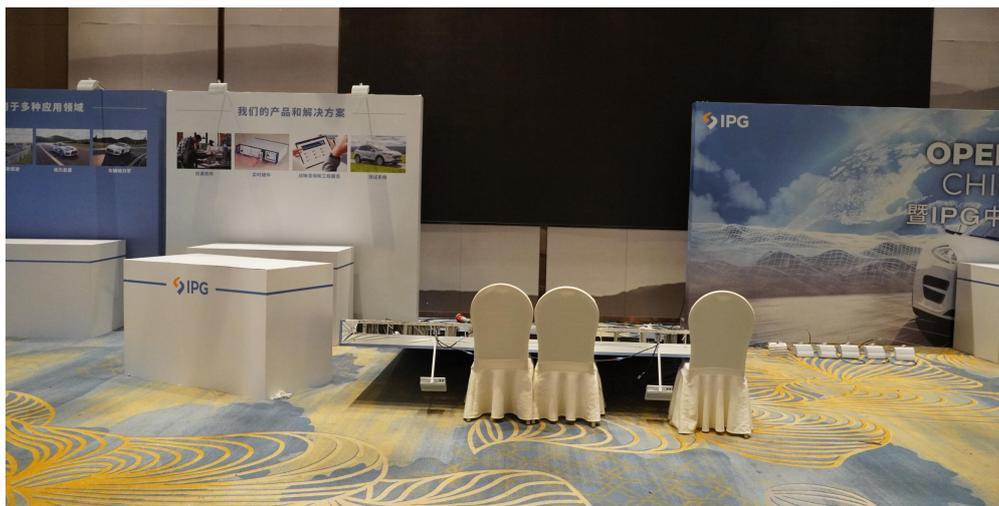
图 2

2. 厅内西面从南向北第 3 块背景板处于放倒状态，为赵东亚

及其他工人施救时所放倒，该背景板上挂有 2 盏射灯（如图 2），射灯之间通过接头串联（如图 3），射灯的金属外壳直接与背景板金属框架接触（如图 4），该背景板南侧挂有 1 块白色拖线板（如图 5）。

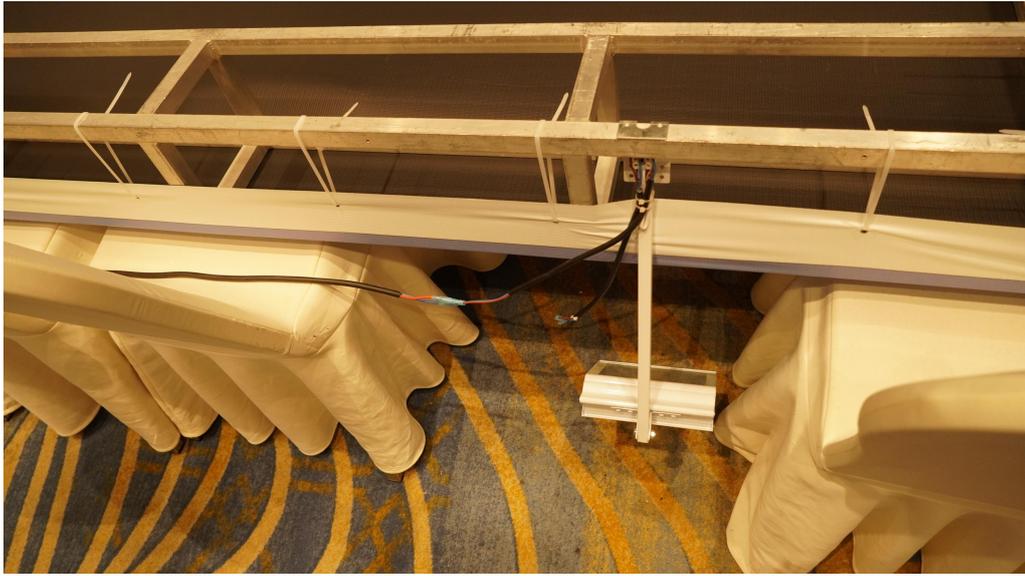
图 4

事故直接原因为射灯内部螺丝直接压在破损的电源线金属丝上，存在漏电隐患，射灯金属外壳又直接卡接到金属框架上，射灯通电后致使背景板金属框架带电，高训练在背景板背后触碰到带电的金属框架时触电导致死亡。

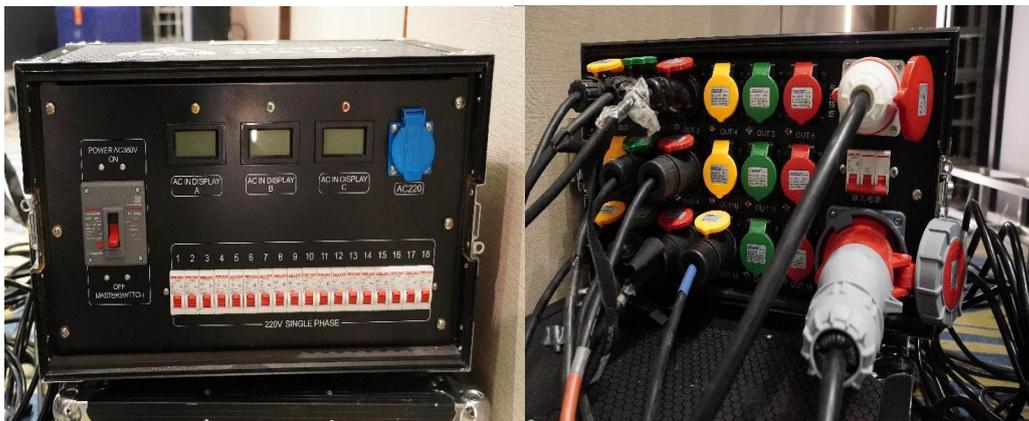
图 6

3. 厅内北面背景板后有 1 个二级电箱，为厅内射灯供电使用。（如图 6）

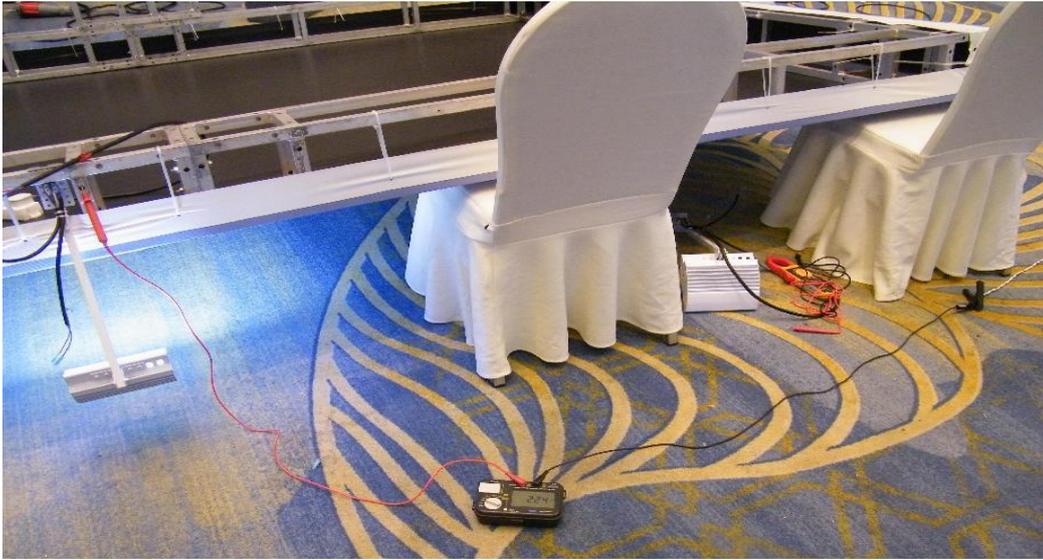
图 7

2. 通电测试，背景板金属框架对地电压为交流 224V（如图 7）。

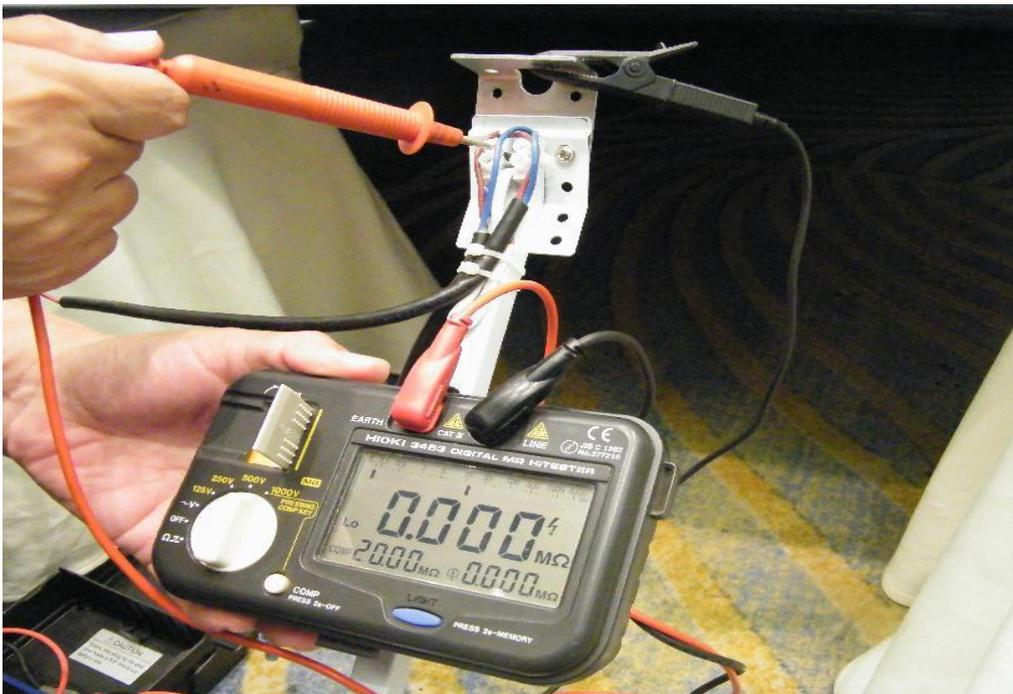
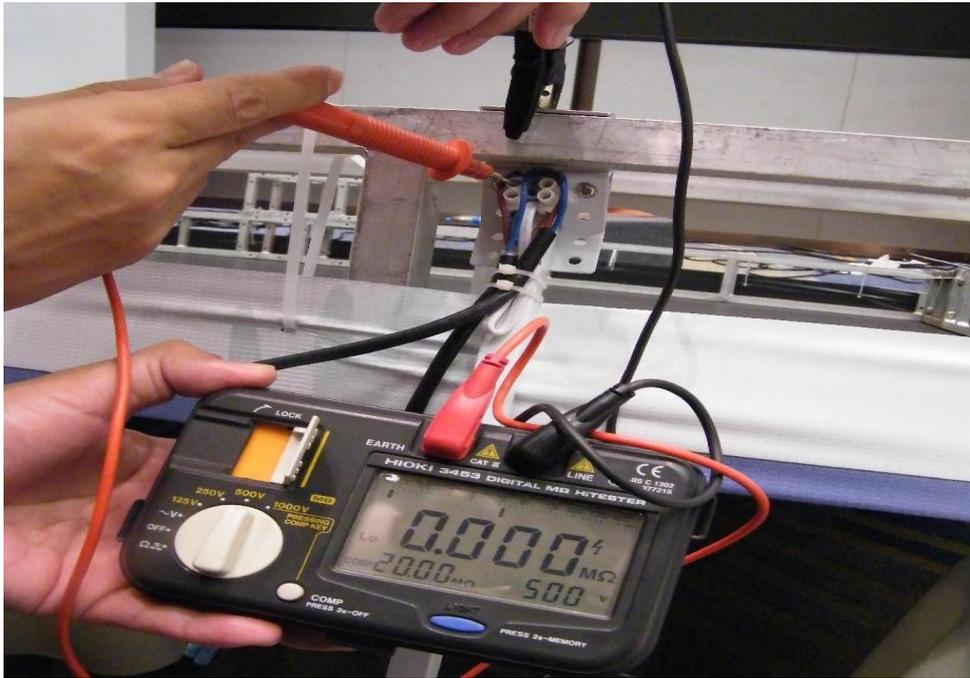
3. 背景板上方灯具相线（红色）与其金属外壳及背景板金属框架之间绝缘电阻均为  $0\text{M}\Omega$ （如图 8、图 9）。

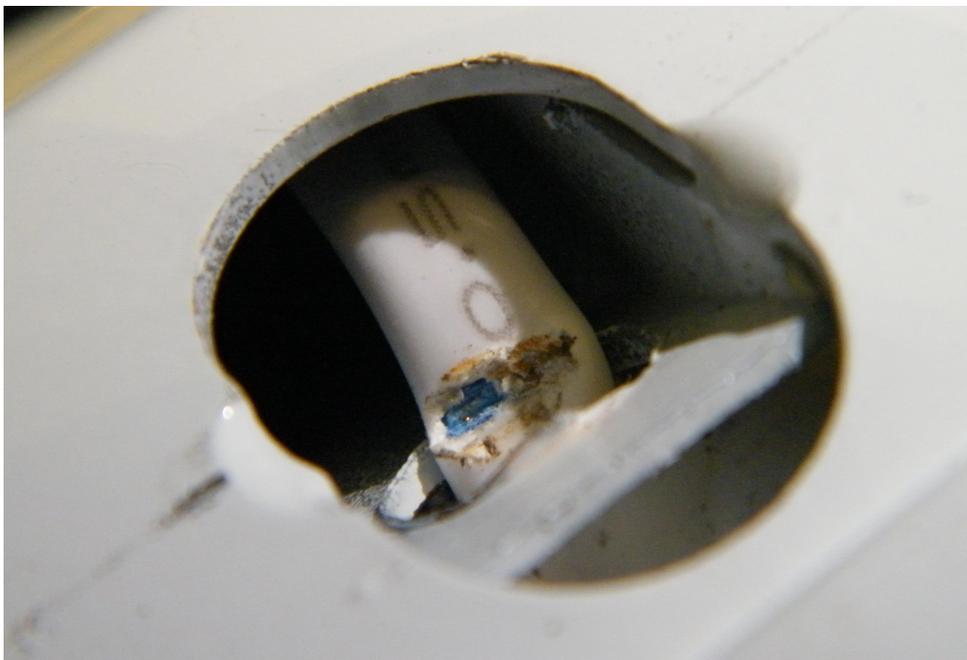
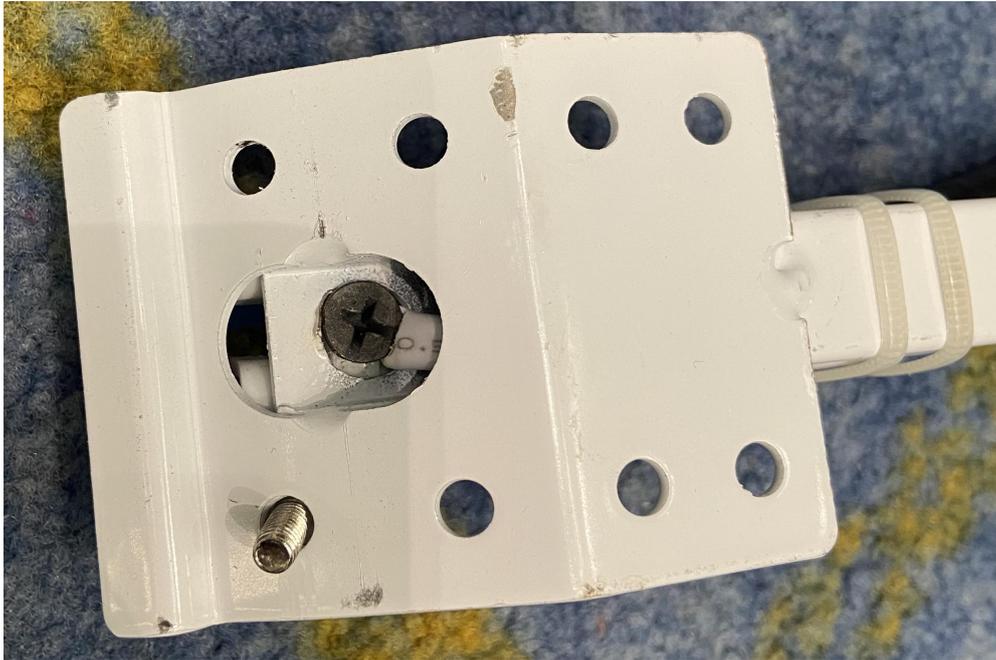
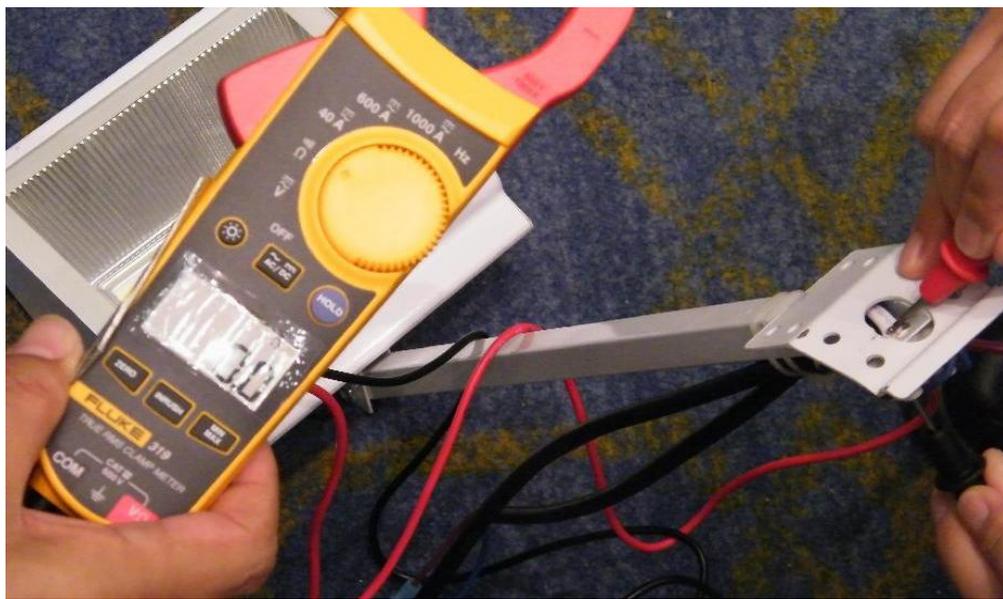
4. 灯具内一螺丝压在电源线上, 拆除螺丝后发现电源线绝缘层损坏(如图 10、图 11), 裸露金属与电源相线相通(如图 12)。

检查结论: 灯具线路破损致其金属外壳及背景板金属框架带电, 人体接触背景板金属框架将发生触电事故。

（一）长恒泰公司要认真履行施工现场安全生产管理职责，建立健全并严格落实全员安全生产责任制和安全生产规章制度，根据生产作业的实际制定相关的安全操作规程；要及时检查施工中所用的设施设备，确保安全可靠；要认真开展对作业人员的安全生产教育和培训，增强作业人员的安全意识；要仔细排查、及时发现并消除现场可能存在的各类生产安全事故隐患，坚决防止事故的发生。
