**嘉定南翔通力电梯有限公司上海分公司  
“4·26”一般高处坠落事故调查报告**

嘉定区生产安全事故调查组

2025年7月10日

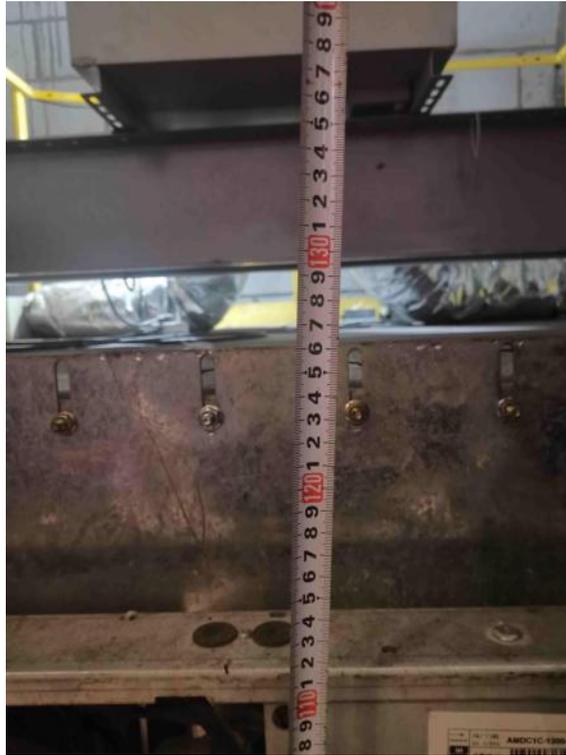
图 1

（1）电梯轿顶距离电梯厅地面高度为1260mm。（见图1）

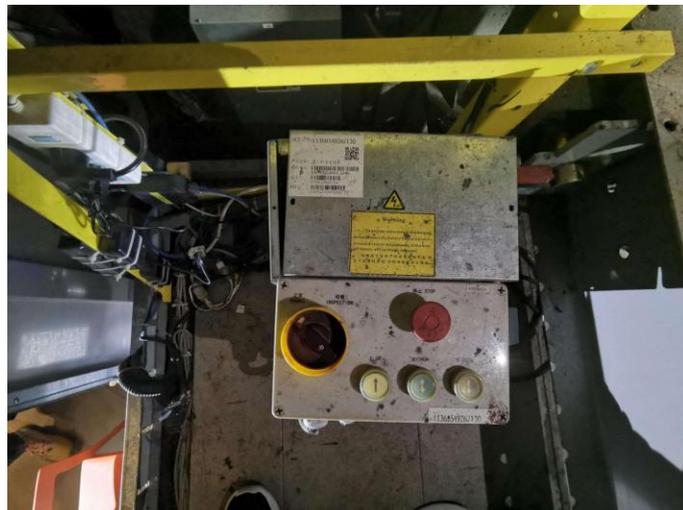
图 2

(2) 轿顶检修操作装置处于正常状态。（见图 2）

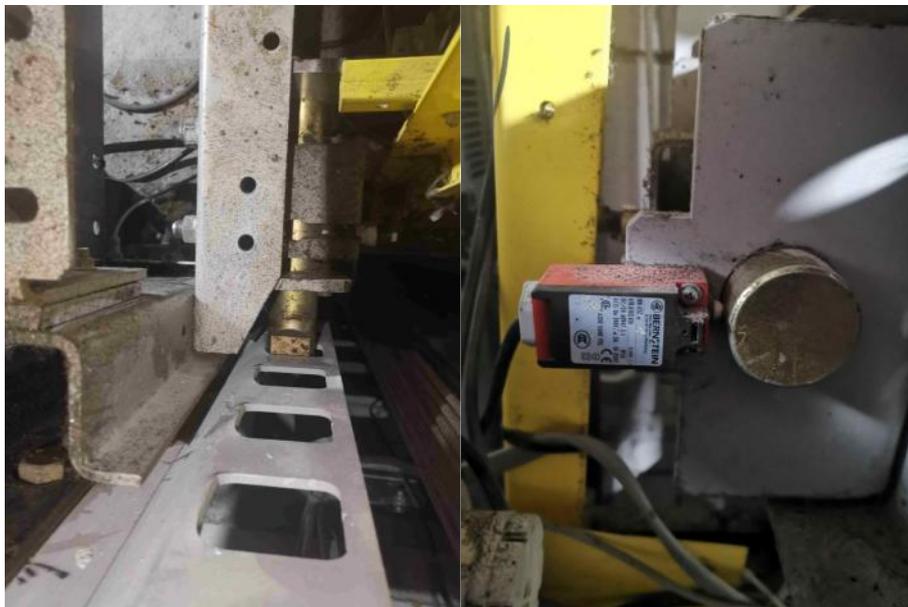
图 3

3) 轿顶机械锁定装置处于非停放位置且电气安全装置有效。

(见图 3、4)

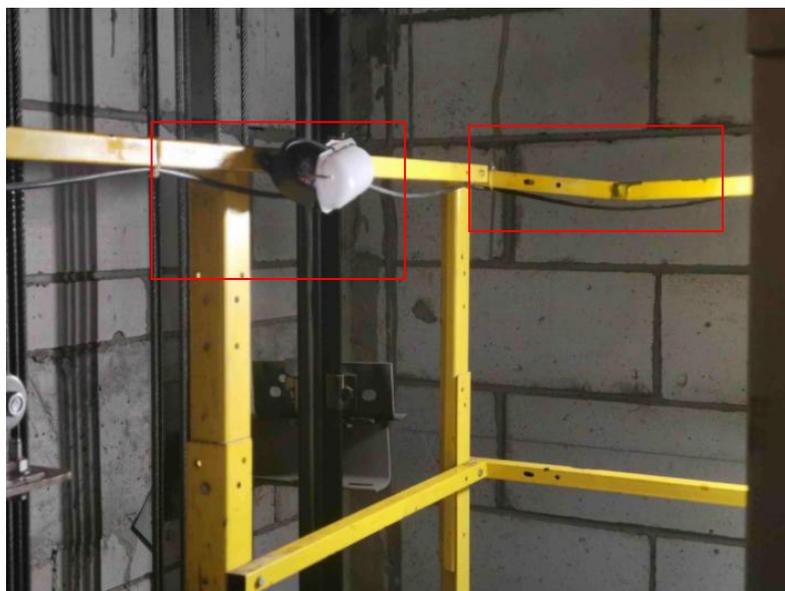
图 5

(4) 厅门对面侧的护栏有弯曲变形，靠近对重侧护栏上的照明灯具已损坏。(见图 5、6)

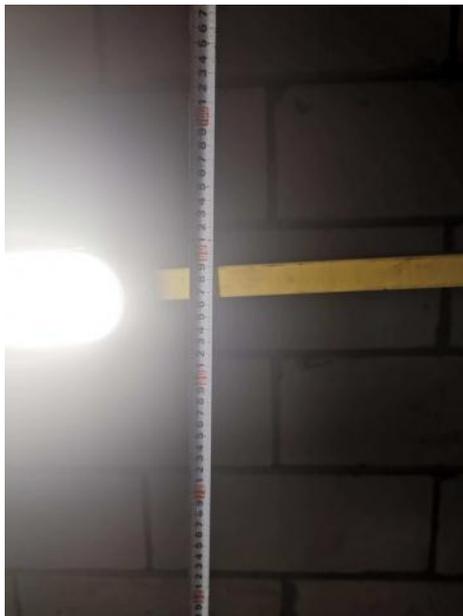
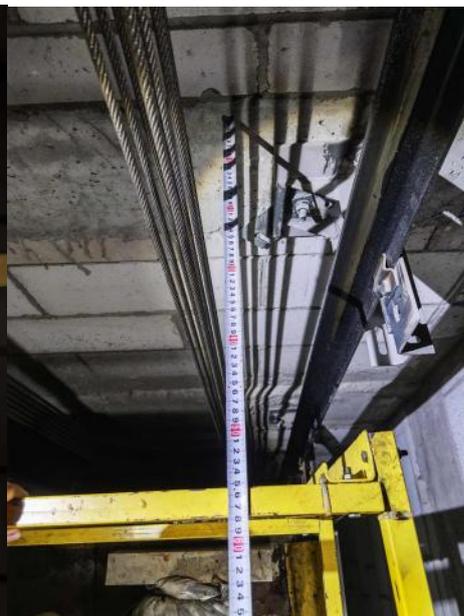
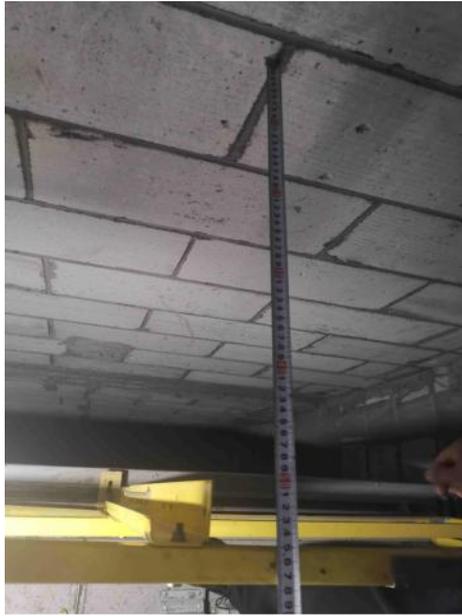
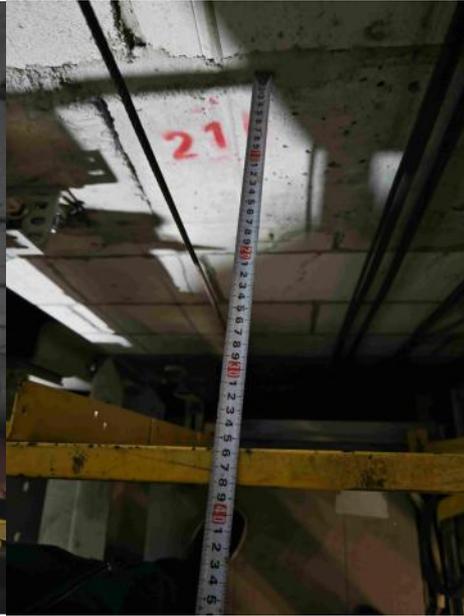
(5) 轿顶护栏高度为 890mm，护栏离左侧、正面、右侧（以站在电梯厅面向井道为基准）井道壁的距离分别为 550mm、550mm、360mm。（见图 7-10）

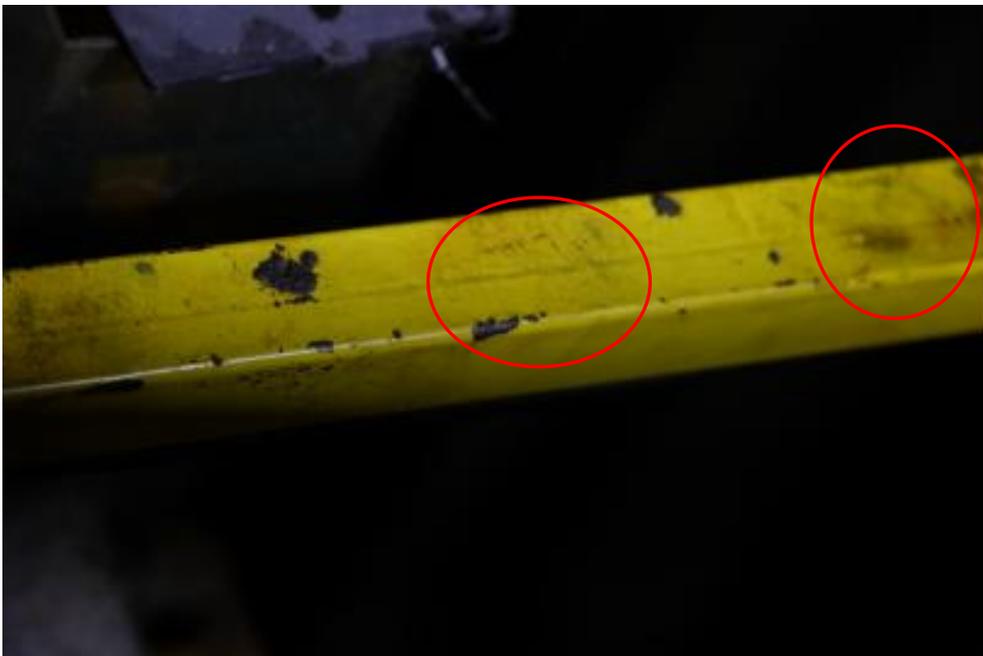
图 11

(6) 轿顶对重侧护栏（编码器及抱闸下方）上有两处灰尘被擦去的痕迹。（见图 11）

5. 处理“SN000625 抱闸模块损害风险”工单需操作电梯主机上的编码器及抱闸。孙传杰的身高约 1700mm，根据现场勘查以及调查情况，推测事故发生时孙传杰应是站立在轿顶护栏上处理“SN000625 抱闸模块损害风险”。

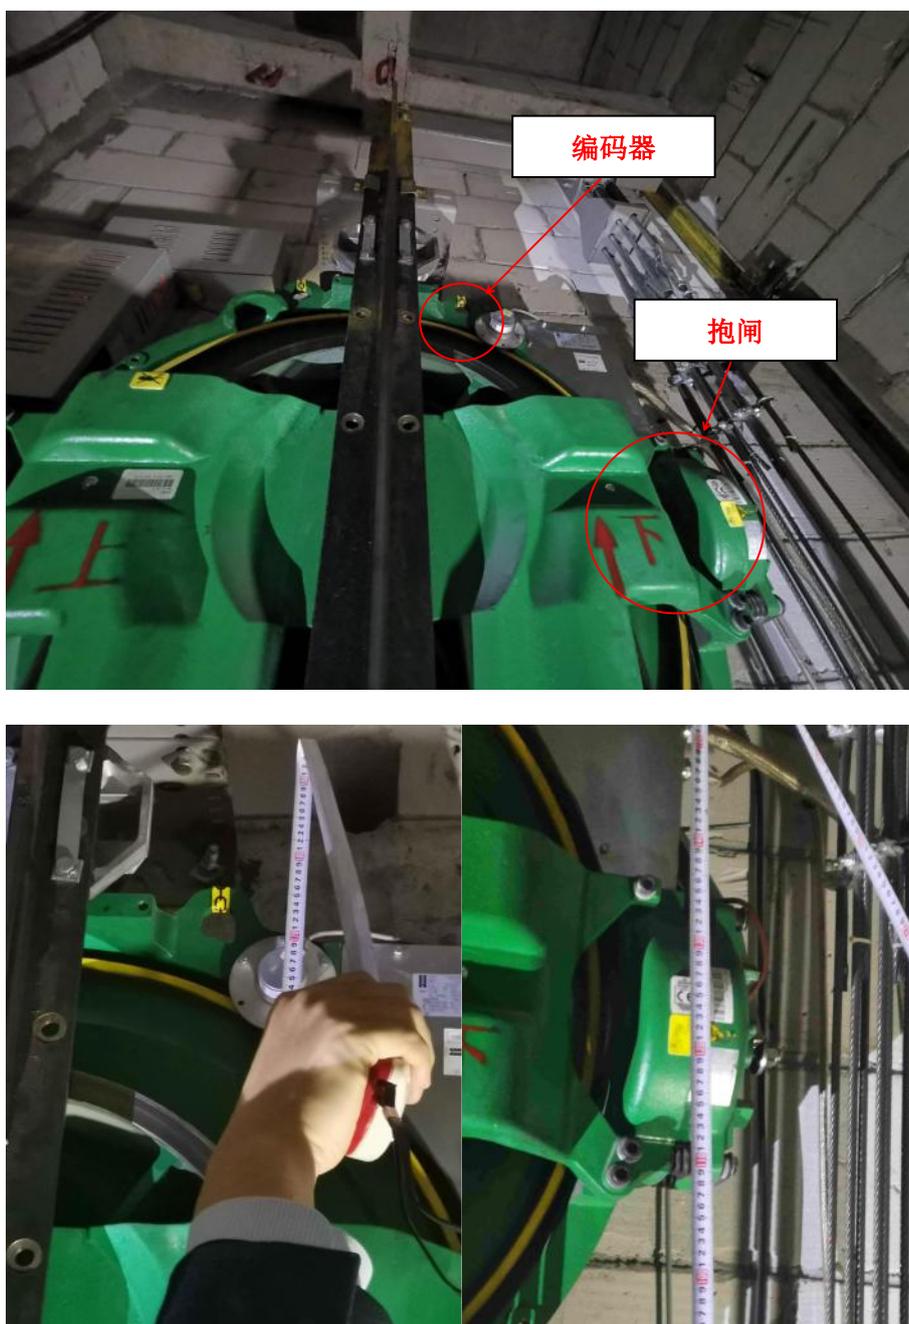
图 12-14

(7) 编码器距离护栏顶部高度为 1660mm，距离轿顶高度为 2550mm；抱闸距离护栏顶部高度为 1250mm，距离轿顶高度为 2140mm。（见图 12-14）

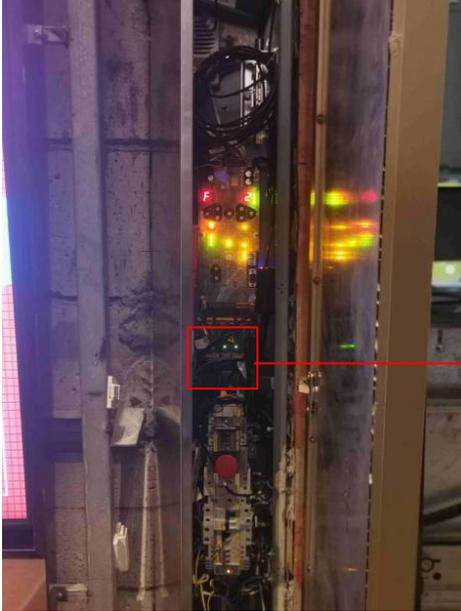
图 15

紧急电动开关置于开的位置。（见图 15、16）

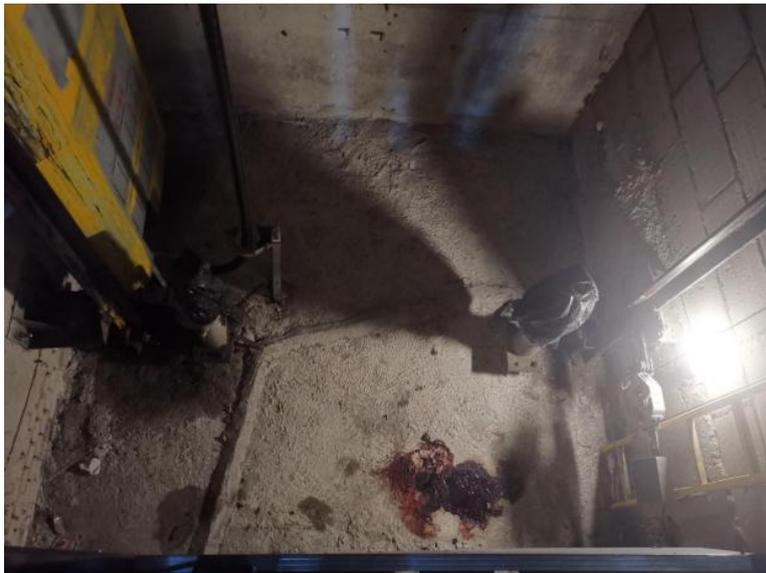
图 17

(1) 电梯底坑内的血迹靠近电梯厅门侧。（见图 17）

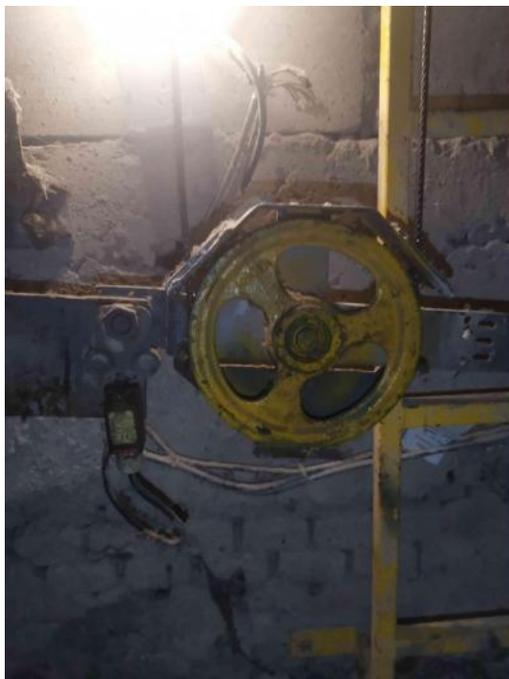
图 18

(2) 底坑内用于检查限速器绳断裂或过分伸长的电气安全装置处于动作状态。(见图 18)
