嘉定外冈上海治通汽车部件有限公司 “5·5”一般机械伤害事故调查报告

嘉定区生产安全事故调查组

2025年7月10日

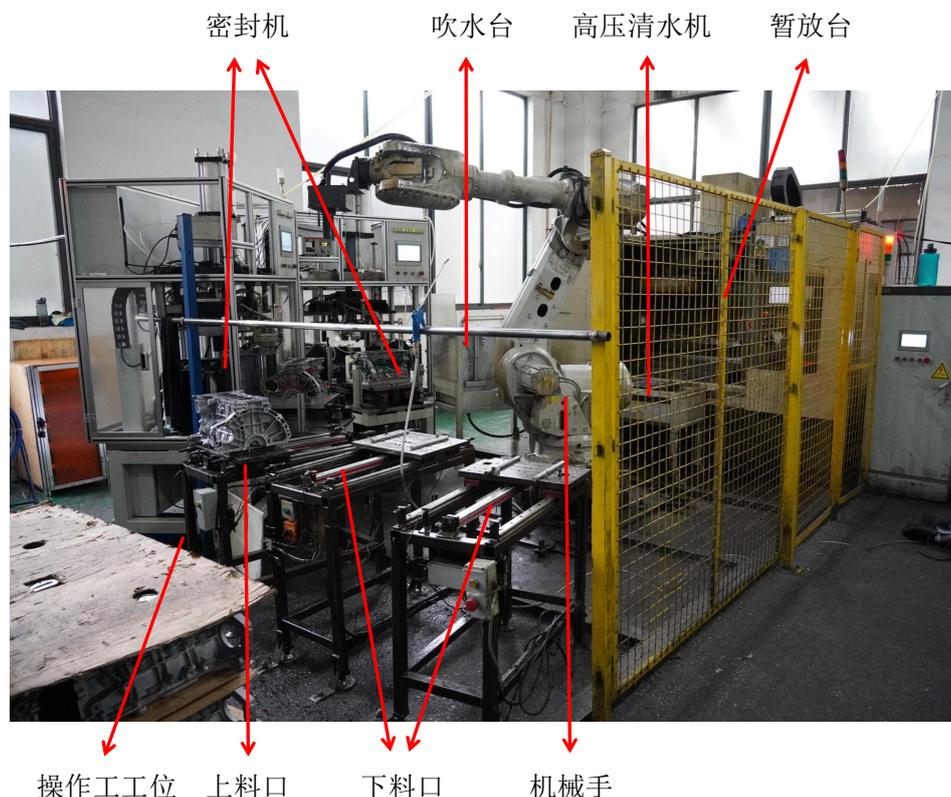
图一 事发缸体 2 号清洗工作站

发生事故区域位于治通公司一车间西南角的缸体 2 号清洗工作站（以下简称“工作站”），工作站由 1 个上料架、2 个下料架、1 台机械手、1 个暂放台、1 台高压清水机、1 个吹水台、2 台密封机组成，用于清洗倒孔完的缸体及测试其密封性（见图一）。

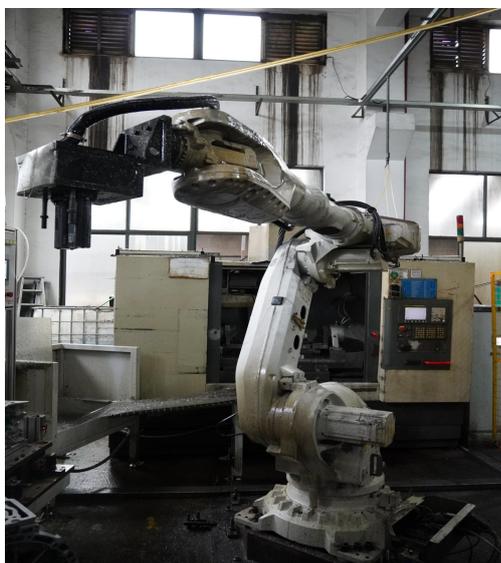
图二 事发机械手

其中，机械手型号：IRB6700，由一台控制柜及一个操作器控制（见图二、三）。平时处于常开状态，当工作站整体通电开启时，如若工作站内无缸体存在，机械手会呈待机状态，关闭机械手需

综合以上因素并结合事发机械手的测试结果分析，事发前机械手处于自动模式，因工作站内无缸体存在，机械手处于待机状态，普洪春在未将机械手切换到手动模式的情况下进入工作站内将 2 个对标缸体放入密封机进行检测，1 次检测完成后，缸体被密封机送出，触发机械手动作指令，机械手开始动作抓取缸体时压到站在密封机前欲将对标缸体互换位置的普洪春。

普洪春安全意识和安全生产知识缺乏，违章作业。在密封性对标测试应由日班班组长负责的情况下，擅自进入工作站内部进行测试；违反《机器人工作站安全操作规程》的作业要求，未将机械手切换到手动模式，被触发指令的机械手压到背部导致死亡，是事故发生的直接原因。

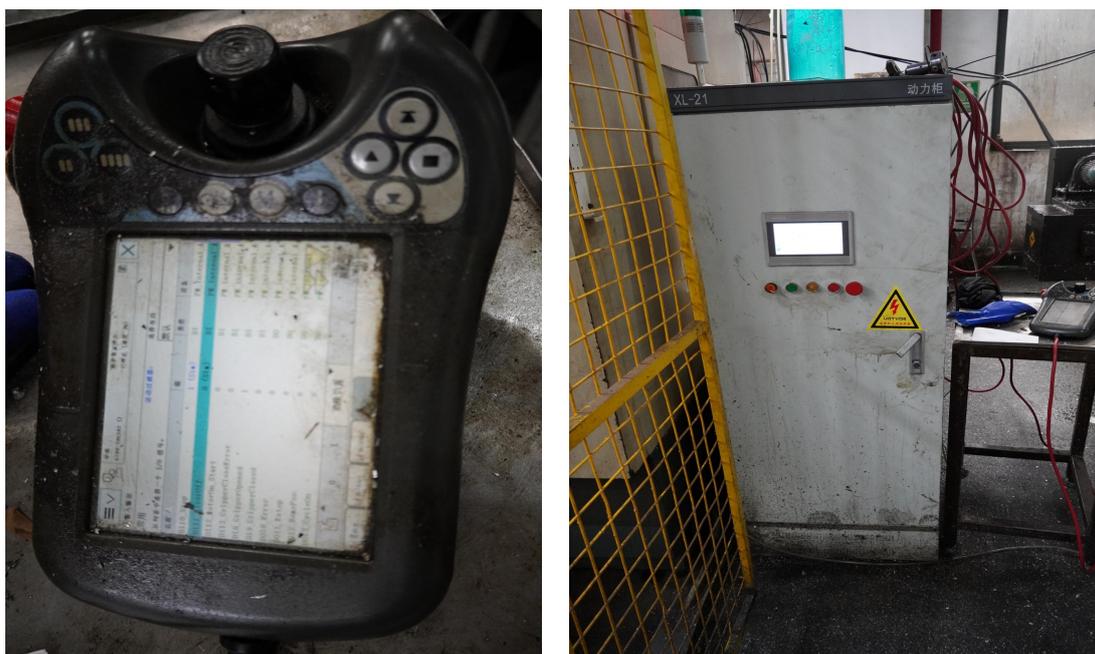
图三 事发机械手操作器、控制柜

3. 经询问工程部经理徐红雷，其在对普洪春进行救援时，机械手控制柜上的控制按钮处在自动模式，未切换到手动模式，2

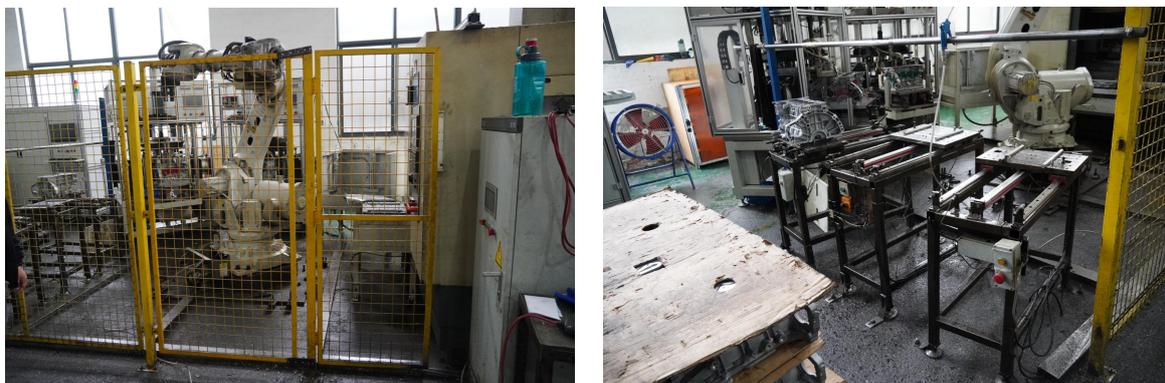
图四

现场可见：工作站处于半封闭状态，东侧由铁丝网封闭，铁丝网的北边安装有一扇铁丝网门，网门与工作站内设备无联锁保

护；南侧上下料口仅有一根钢管阻隔，工作站整体未安装有效防护措施，也未设置安全警示禁止标志；上料口待作业处放有一个缸体，未进入工作站作业触发位置（见图四）。

3. 治通公司生产安全事故隐患排查治理工作开展不到位，未及时发现并消除工作站存在的事故隐患。工作站区域安全防护设施存在缺失的事故隐患长期存在，且工作站外围未设置安全警示禁止标志。

治通公司要深刻吸取事故教训，对工作站存在的安全防护设施、安全警示禁止标识缺失的隐患进行全面彻底地整改；要进一步加强安全生产教育和培训工作，提高安全教育培训的针对性，对本次事故暴露出的问题开展一次全员专题安全警示教育，确保从业人员具备本岗位必要的安全意识及安全生产知识；要提升公司管理层安全生产管理水平，进一步加强对全员安全生产责任制落实情况的监督考核，采取切实有效措施督促从业人员严格执行本单位安全生产规章制度和安全操作规程，强化现场监管和区域管控力度，严肃查处违章行为，坚决杜绝有章不循的情况发生；要严格落实风险分级管控和隐患排查治理制度，在全公司开展全面彻底的事故隐患排查治理行动，及时发现并消除各类事故隐患，提升公司本质安全水平，保障安全生产，防止事故再次发生。

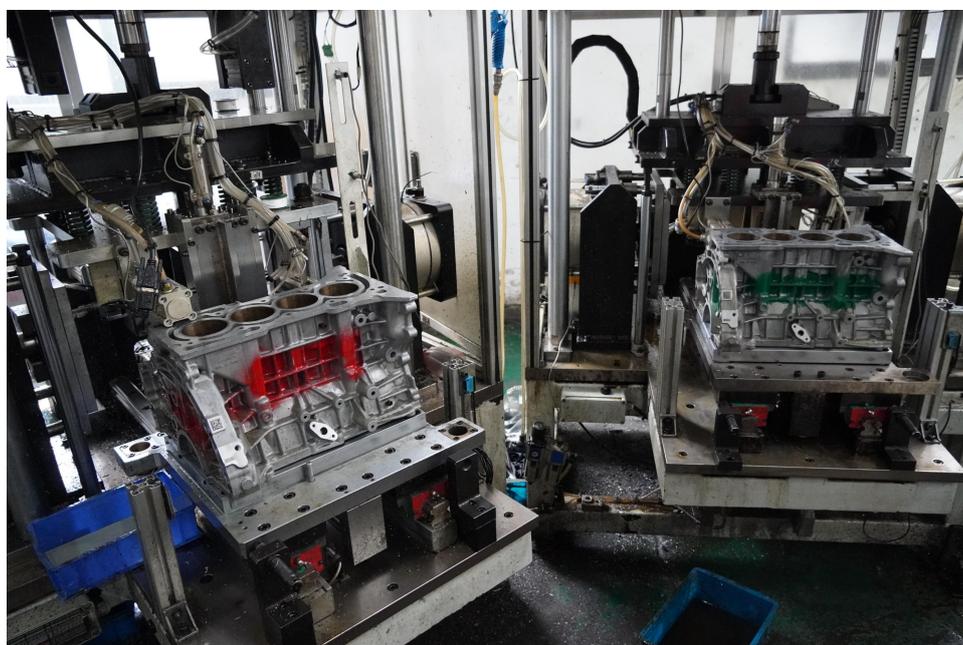
图五

工作站的2台密封机上分别放有2个用于密封性对标测试的缸体，南侧缸体上涂有红色油漆，北侧缸体上涂有绿色油漆（见图五）。
