**嘉定徐行上海万祥实业有限公司
“8·10”一般物体打击事故调查报告**

嘉定区生产安全事故调查组

2025年9月25日

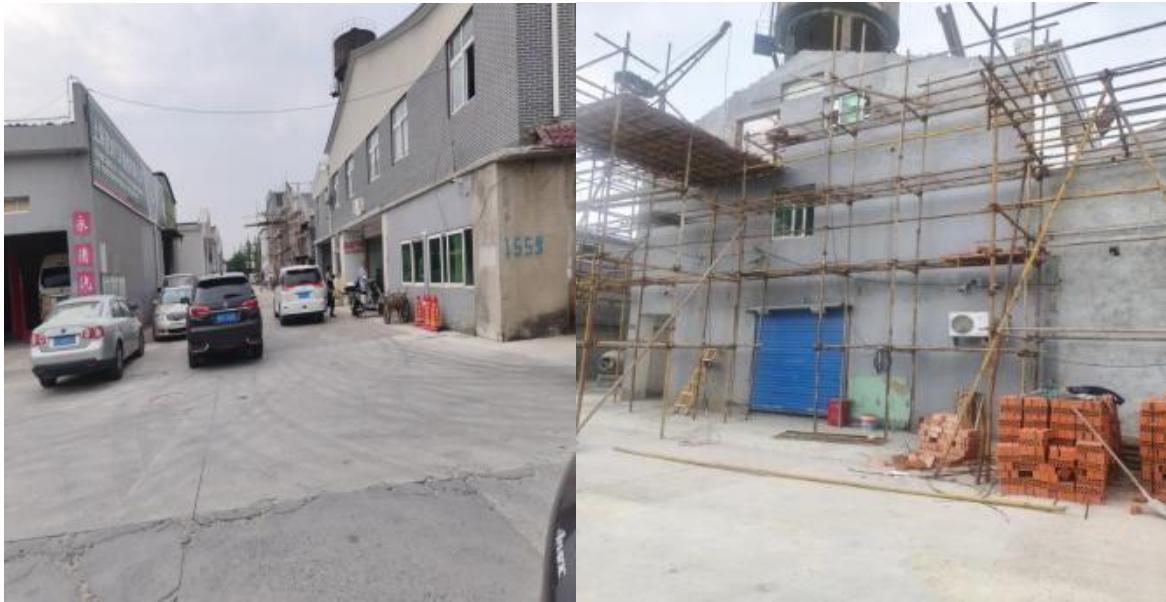
图一

徐行镇沪太路7300弄155号园区内现共有房屋21幢（4层房屋1幢、3层房屋3幢、2层房屋4幢、1层房屋13幢），另有水塔1座以及多幢彩钢板建筑。发生事故的3层房屋为园区内东侧由南向北第三幢，万祥公司的员工在对该房屋第3层楼面进行翻建施工作业，房屋屋顶的大部分及3层楼面上原有的泡沫夹芯板隔断已被拆除，事故发生时正在拆除3层楼面西侧原有的砖墙隔断，以重新建造新的砖墙隔断。（见图一、图二）

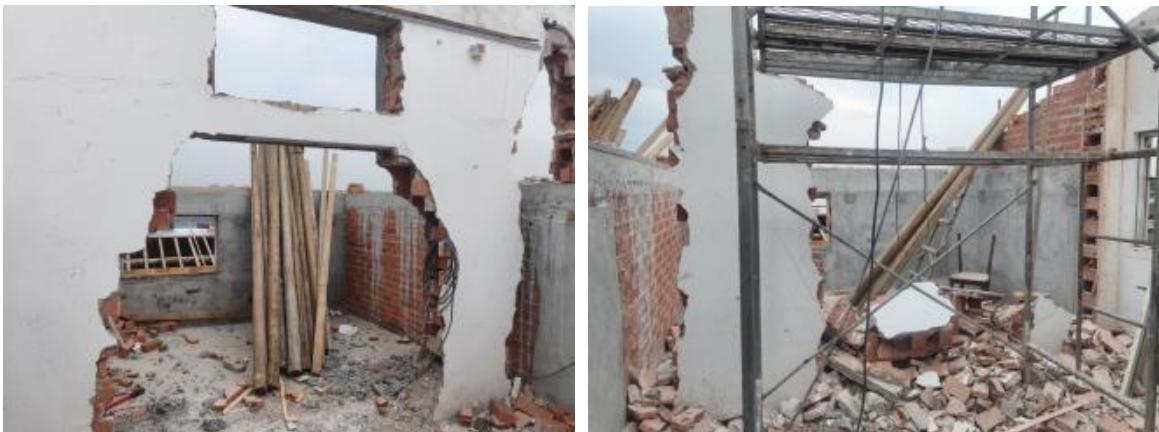
图三

2025年8月10日早6时30分许，根据刘佳明之前的安排，刘加军和徐太俊来到事发房屋3楼最西面的南侧房间内，对房间内一堵东西向的砖墙进行拆除，两人爬到一架高1.8米的门式脚手架平台上使用冲击钻打松砖墙上的窗过梁。7时10分许，窗

过梁突然掉落，站在门式脚手架平台西侧的刘加军被一起带下，跌落到 3 楼楼面的砖墙与脚手架之间，此时，砖墙西侧墙体因失稳向东倒下，倒下的墙体砸在刘加军头部与上半身。（见图三：事发房间东侧房间与事发房间格局一致、图四：事发房间）

事故直接原因为刘加军缺乏安全知识及安全意识，在门式脚手架平台上拆窗过梁时违反安全规范冒险作业，未采取任何措施有效控制窗过梁下落，且未佩戴安全帽等劳防用品，拆除过程中被突然掉下的窗过梁带落摔至地面，后又被失稳倒下的砖墙砸中导致死亡。

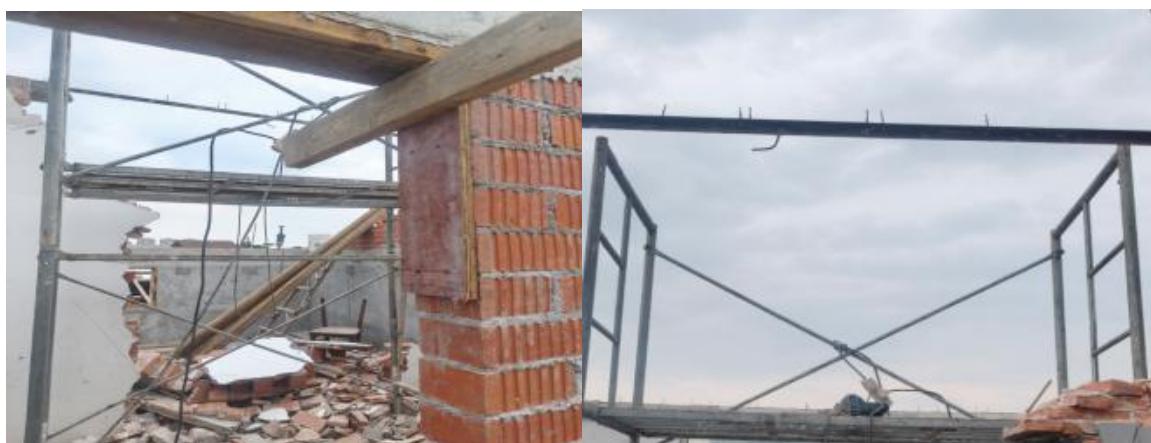
图五

1. 事发现场位于房屋 3 楼最西面的南侧房间内，房间内有一架门式脚手架，脚手架平台工作面离地 1.8 米，门式脚手架上缠挂有一个拖线板，门式脚手架平台上放有一个冲击钻与拖线板相连接。（见图五）

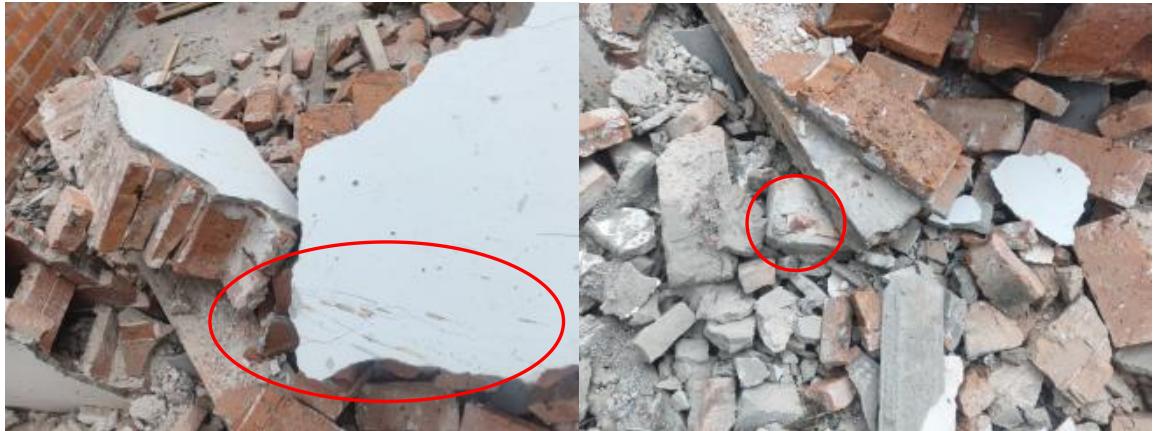
(图六)

2. 门式脚手架南侧地面的砖块上留有血迹。（见图六）

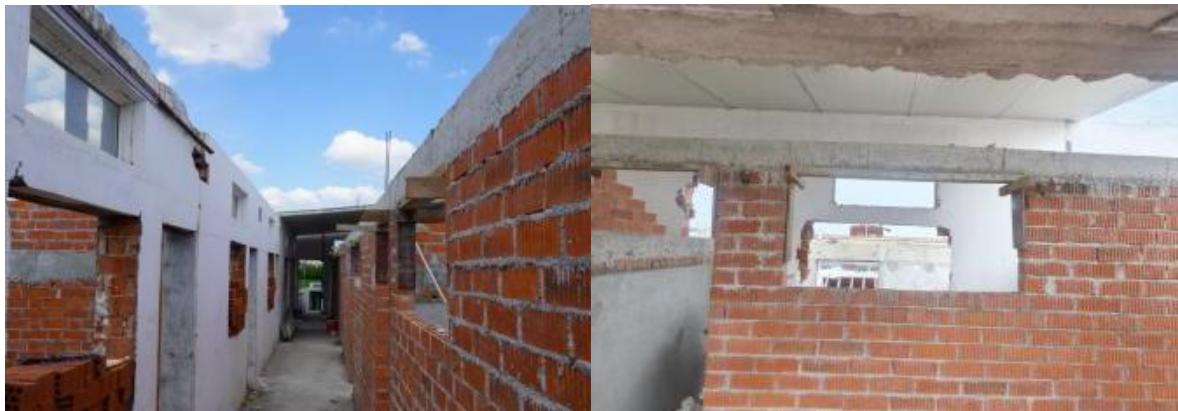
图七

3. 事发房屋 3 层屋顶西面已拆除，仅东面留有小部分泡沫夹芯板屋顶；3 层楼面大部分已翻建成新的房间布局，最西面尚有部分隔间正在翻建中。（见图七）

2. 根据徐行镇人民政府提供的信息，事发房屋 1 层为有证建筑，2、3 层为无证建筑。调查过程中，万祥公司称其于 2025 年 3 月决定对园区内的 4 幢房屋外立面进行粉刷和屋顶翻建（原为泡沫夹芯板屋顶，改建成砖瓦屋顶），事发房屋也在翻建计划内，万祥公司组织了本公司员工进行施工作业。从现场勘察情况看，事发房屋 3 层并非仅是屋顶翻建，而是拆除原有建筑进行扩建。
