嘉定外冈上海治通汽车部件有限公司 “5·5”一般机械伤害事故调查报告

嘉定区生产安全事故调查组

2025年7月10日

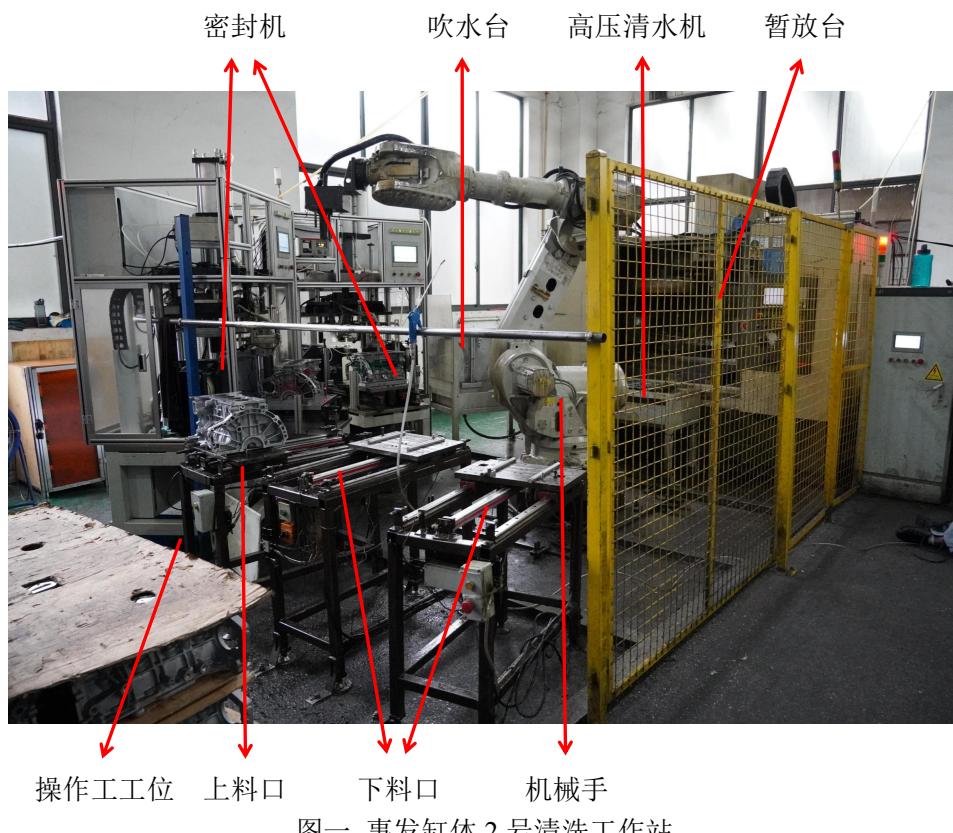
图一 事发缸体 2 号清洗工作站

发生事故区域位于治通公司一车间西南角的缸体 2 号清洗工作站（以下简称“工作站”），工作站由 1 个上料架、2 个下料架、1 台机械手、1 个暂放台、1 台高压清水机、1 个吹水台、2 台密封机组成，用于清洗倒孔完的缸体及测试其密封性（见图一）。

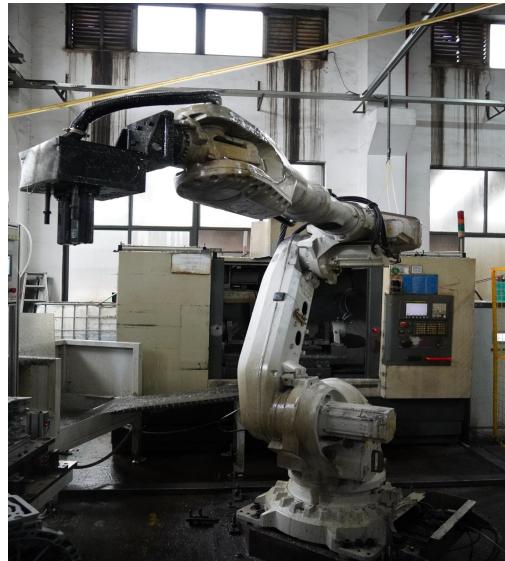
图二 事发机械手

其中，机械手型号：IRB6700，由一台控制柜及一个操作器控制（见图二、三）。平时处于常开状态，当工作站整体通电开启时，如若工作站内无缸体存在，机械手会呈待机状态，关闭机械手需

在控制柜上将控制旋钮切换到手动模式。

单位上海智机工业设备有限公司对发生事故的机械手进行机械动作、机械手轨迹及信号检测。检测结果如下：工作站整体通电开启后，工作站内无缸体存在时，机械手处于待机状态，在将缸体放入上料口待作业区并摁下送入按钮后，机械手正常抓取进入触发指令位置的缸体并进行动作，直至缸体清洗及测试完成进入下料区，全程机械手运行正常，未发现存在任何故障及问题。

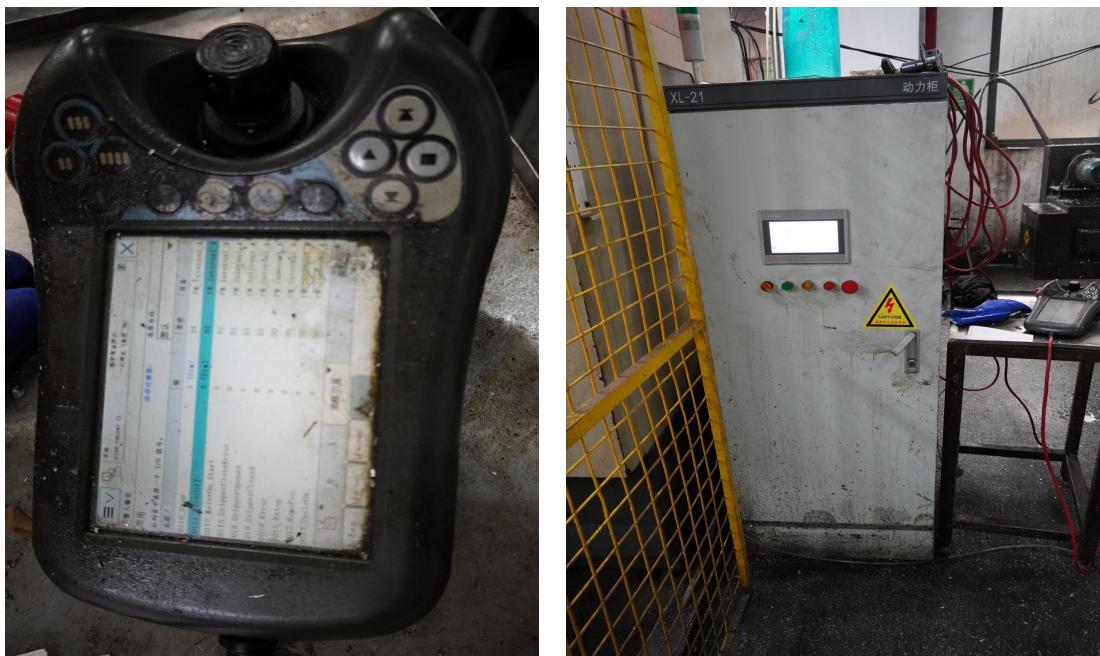
图三 事发机械手操作器、控制柜

3. 经询问工程部经理徐红雷，其在对普洪春进行救援时，机械手控制柜上的控制按钮处在自动模式，未切换到手动模式，2

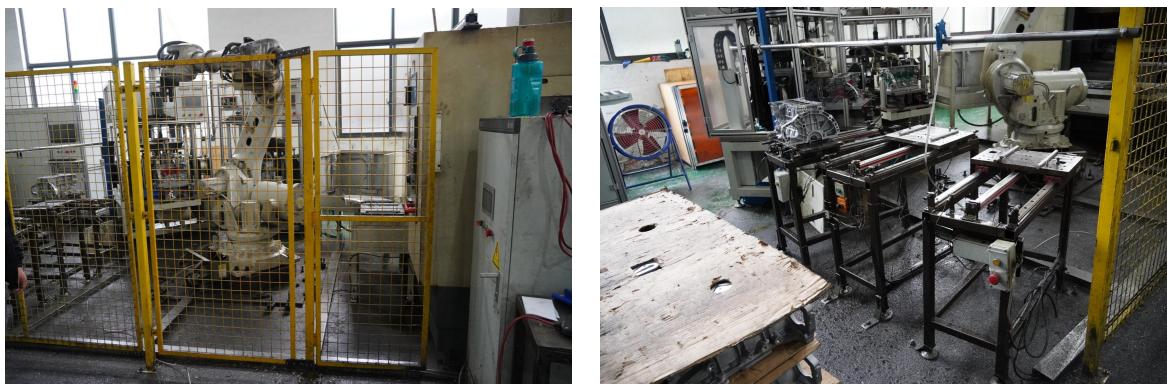
图四

现场可见：工作站处于半封闭状态，东侧由铁丝网封闭，铁丝网的北边安装有一扇铁丝网门，网门与工作站内设备无联锁保

护；南侧上下料口仅有一根钢管阻隔，工作站整体未安装有效防护措施，也未设置安全警示禁止标志；上料口待作业处放有一个缸体，未进入工作站作业触发位置（见图四）。

3. 治通公司生产安全事故隐患排查治理工作开展不到位，未及时发现并消除工作站存在的事故隐患。工作站区域安全防护设施存在缺失的事故隐患长期存在，且工作站外围未设置安全警示禁止标志。

治通公司要深刻吸取事故教训，对工作站存在的安全防护设施、安全警示禁止标识缺失的隐患进行全面彻底地整改；要进一步加强安全生产教育和培训工作，提高安全教育培训的针对性，对本次事故暴露出的问题开展一次全员专题安全警示教育，确保从业人员具备本岗位必要的安全意识及安全生产知识；要提升公司管理层安全生产管理水平，进一步加强对全员安全生产责任制落实情况的监督考核，采取切实有效措施督促从业人员严格执行本单位安全生产规章制度和安全操作规程，强化现场监管和区域管控力度，严肃查处违章行为，坚决杜绝有章不循的情况发生；要严格落实风险分级管控和隐患排查治理制度，在全公司开展全面彻底的事故隐患排查治理行动，及时发现并消除各类事故隐患，提升公司本质安全水平，保障安全生产，防止事故再次发生。

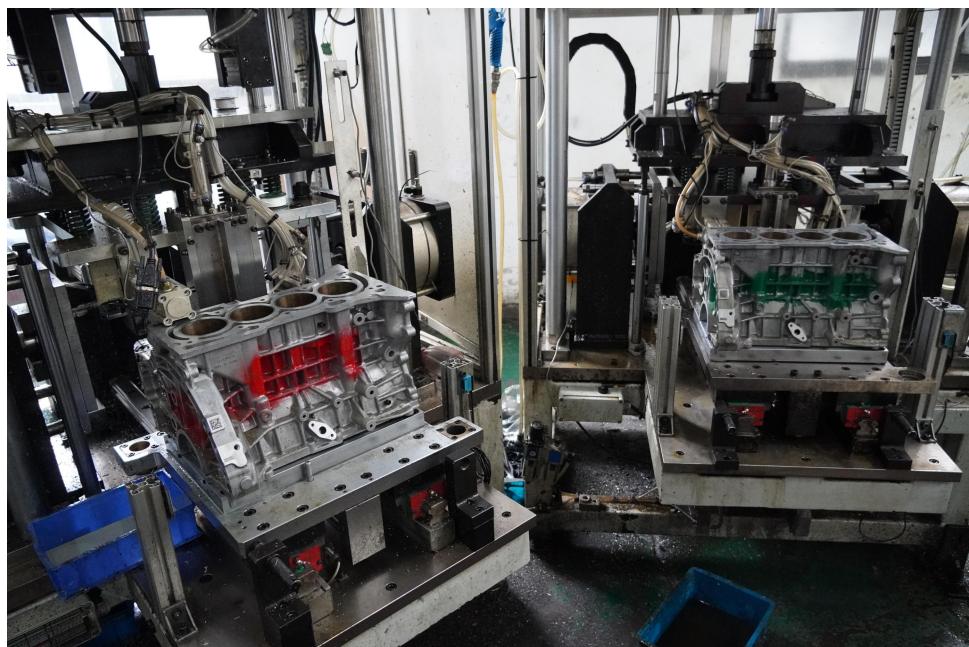
图五

工作站的2台密封机上分别放有2个用于密封性对标测试的缸体，南侧缸体上涂有红色油漆，北侧缸体上涂有绿色油漆（见图五）。

综合以上因素并结合事发机械手的测试结果分析，事发前机械手处于自动模式，因工作站内无缸体存在，机械手处于待机状态，普洪春在未将机械手切换到手动模式的情况下进入工作站内将 2 个对标缸体放入密封机进行检测，1 次检测完成后，缸体被密封机送出，触发机械手动作指令，机械手开始动作抓取缸体时压到站在密封机前欲将对标缸体互换位置的普洪春。
