嘉定徐行上海绿地建筑钢结构有限公司
“5·5”一般物体打击事故调查报告

嘉定区生产安全事故调查组

2024年7月11日

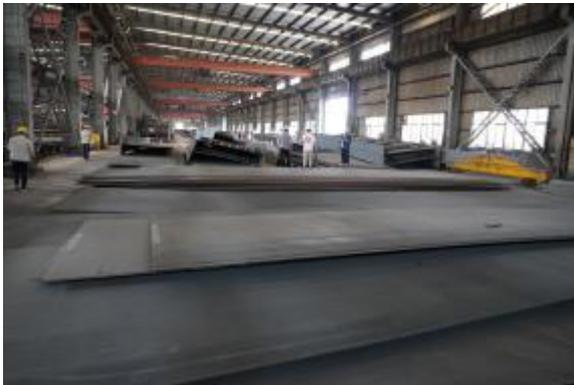
图一 堆料区全貌

发生事故的区域位于绿地公司车间 6 号门内南侧的物料堆放区，堆料区南侧堆放了钢板，北侧临时堆放了桥钢梁部件；桥钢梁部件东西堆放了 2 列，东侧堆放了 1 层，西侧交错堆放了 3

层（高约 2.5 米，事故发生后最上方滑落的钢梁部件已被移至他处），东西两列之间有一条宽 1.2 米的过道；过道内距离钢梁部件南侧边缘处 3.5 米处靠近西侧地面有一个油漆桶及一把刷子；堆料区西侧有一条南北走向的通道，事故发生时，李彪在此通道内操作行车吊运钢板，其吊运的钢板长 10 米、宽 2.65 米、厚 4 厘米、重 8.3 吨。（见下图一至图六）

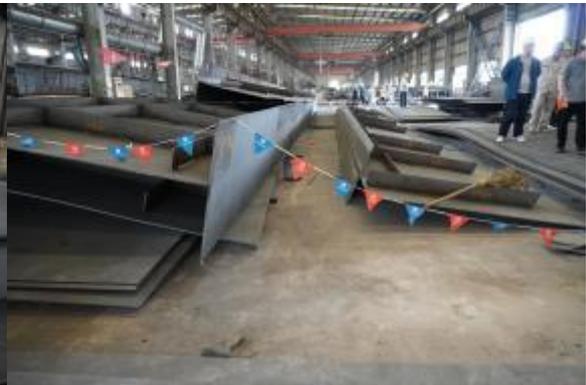
图二 T型钢临时堆放区

吊装工李彪在吊运钢板前未仔细观察吊运区域内的情况，未及时疏散吊运区域内的人员；起吊钢板高度不够，吊起的钢板碰到临时堆放的钢梁部件，导致高处的钢梁部件滑落并砸中正在过道内刷油漆的郝有兴，是事故发生的直接原因。

绿地公司要深刻吸取本次事故教训，切实增强安全生产工作的责任感，进一步健全本单位的安全生产规章制度和安全操作规程，压实各级、各类人员的安全生产责任，确保本单位的安全生产规章制度和安全操作规程能够严格执行。要认真组织开展隐患排查治理工作，进一步加强日常安全生产检查，对生产作业过程开展一次全面摸排，充分辨识潜在的危险，及时发现并消除生产作业过程中的各类安全事故隐患。要加强对从业人员的安全生产教育培训工作，增强安全培训的针对性，确保从业人员具备必要的安全意识及安全生产知识。要对吊装、动火、临时用电等危险作业安排专门人员进行现场安全管理，确保操作规程的遵守和安全措施的落实，坚决防止类似事故再次发生。

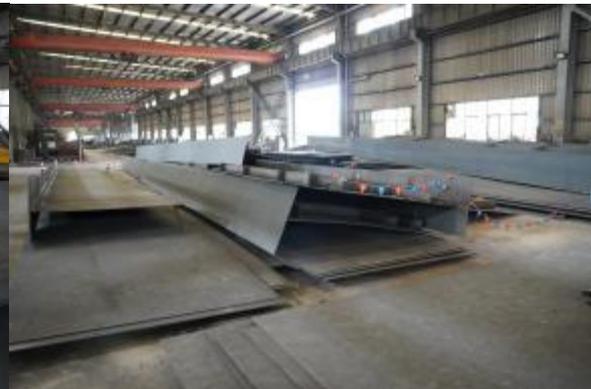
图四 发生碰撞时操作行车的位置

5月5日12时45分许，绿地公司车间内，吊装工李彪操作一台10T的行车吊起一块钢板准备吊运至北侧的运输小车上，吊运中的钢板经过北侧临时堆放桥钢梁部件的区域时，李彪感觉起吊的高度不够，就操作行车停车准备升高，此时钢板发生晃动并碰到临时堆放区最高处的钢梁部件，该钢梁部件滑落至地面，边
