**嘉定马陆湖北鸿熠物流有限公司
“10·19”一般高处坠落事故调查报告**

嘉定区生产安全事故调查组

2024年12月25日

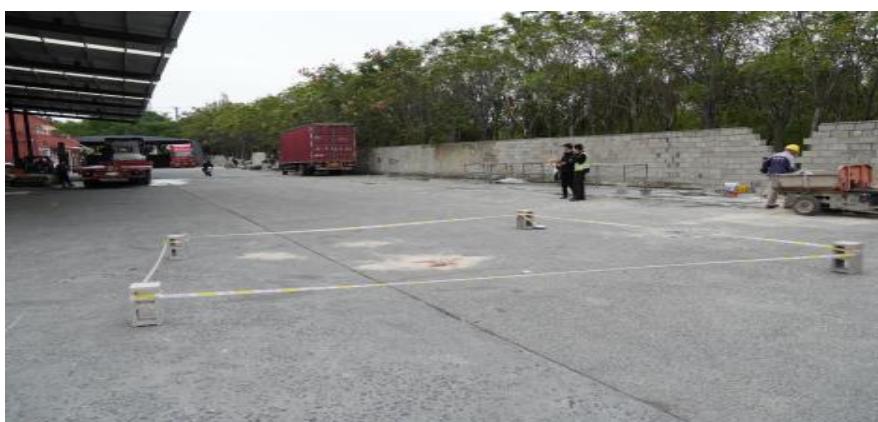
图一

事故发生后，驾驶员张涛将重型挂车驶离现场。待调查人员接到事故信息赶到时，重型挂车及叉车均已离开事故现场，仅地面留有一摊血迹。（见图一）

洪品物流园区内视频监控记录下事故发生经过，通过监控视频及询问现场人员了解到：事故发生后卸货作业继续进行，在完成卸货作业后挂车及叉车相继离开事故现场；卸货现场未设置可拴安全带的防高坠设施；王劲松站在挂车货物上时未佩戴安全帽等防护用品；所站的木箱长1.5米，宽0.7米，高0.7米；王劲松摔落高度约3米。（详见监控视频）

事故直接原因是：卸货作业现场未设置防高坠安全防护设施；王劲松缺乏必要的安全防范意识，未认识到所站处货物的倾倒危险，未佩戴个人防护用品（如安全帽），冒险站在挂车货物上辅助卸货，所站处货物倾倒导致王劲松摔落至地面，经医院抢救无效死亡。

(一) 鸿熠公司要深刻汲取此次事故教训，严格遵守国家法律法规、行业管理规定及安全技术标准的要求，规范生产经营行为，规范用工；要建立健全并切实落实本单位全员安全生产责任制和安全生产规章制度；要加大对安全生产的投入保障力度，根据作业特点在作业场所配备安全防护设备设施、为作业人员配备劳动防护用品，并监督、教育从业人员按照使用规则佩戴、使用；要加强对从业人员的安全教育培训工作，提高从业人员的安全防范意识；要落实生产安全事故隐患排查治理工作，及时发现并消除生产安全事故隐患，避免事故再次发生。

（三）洪品公司要认真吸取此次事故教训，进一步健全并严
格落实安全生产责任制和安全生产规章制度，切实履行出租方的
安全生产管理职责，特别要加强对场所转租后各方的安全生产工
作统一协调、管理，建立承租户的安全生产档案，督促各承租户
切实履行安全生产主体责任；要加强对出租场所的安全管理，落
实园区内装卸货场所防高坠设施设备的配置，深入细致地开展日
常安全生产检查，及时发现和消除各类生产安全事故隐患，坚决
防止事故的发生。
